PROJETO DE REFORMA DA CÂMARA MUNICIPAL DE PIRAPETINGA
SITO A PRAÇA DIRCEU DE OLIVEIRA MARTINS
CENTRO PIRAPETINGA MG

MEMORIAL DESCRITIVO DE REFORMA DA CÂMARA MUNICIPAL

Este memorial tem por objetivo, a reforma da Câmara Municipal, sito a Praça Dirceu de Oliveira Martins, Centro, Pirapetinga, MG.

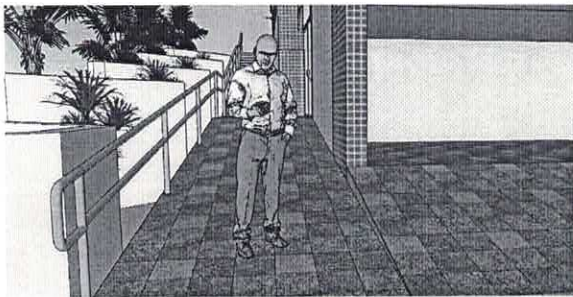
DETALHE RAMPA EM PEDRA OLHO DE POMBO FLAMEADA COM CORRIMÃO DE ACESSIBILIDADE EM INOX EM TODA A RAMPA

*** RETIRADA DE PISO EXISTENTE E INSTALAÇÃO DE PISO EM PEDRA OLHO DE POMBO FLAMEADA NA RAMPA DE ACESSO**

- Retirada de piso existente, acerto de nível da rampa e instalação de piso em pedra olho de pombo, na cor cinza, flameado, dimensões : 60 x 30 x 1cm;

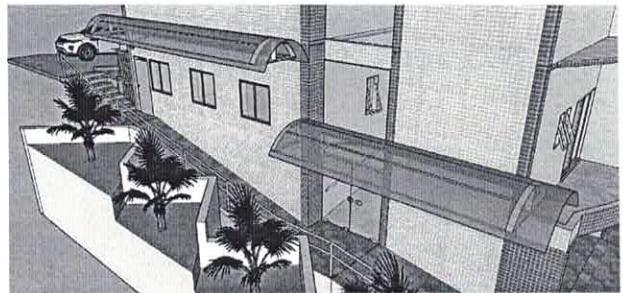
COBERTURA EM VIDRO LAMINADO CURVO E LIGAÇÃO DA RAMPA EXISTENTE COM ACESSO AO PLENÁRIO

Instalação de cobertura em vidro laminado curvo com estrutura em alumínio, fixado na parede, cor a definir, em toda a extensão da rampa de acesso ao Prédio da Câmara, pela Praça Dirceu de Oliveira Martins até a saída do Plenário que dá acesso a Rua Malvina Patrício. De acordo com a largura da rampa.

*** RAMPA DE LIGAÇÃO DO ACESSO A CÂMARA COM ESCADA DE SAÍDA DO PLENÁRIO**

- Retirada de muro existente no final da rampa e construção de rampa em concreto armado, ligando rampa existente a escada de saída do plenário;

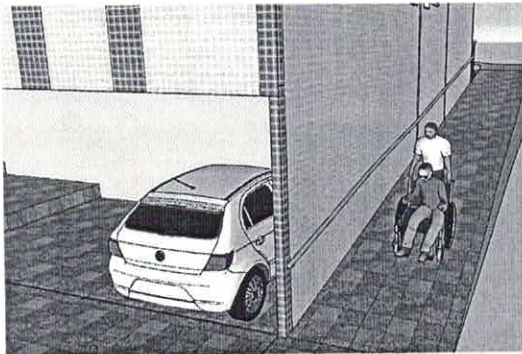
RAMPA DE ACESSO A RUA MALVINA PATRÍCIO COM PISO EM PEDRA OLHO DE POMBO CINZA FLAMEADA COM CORRIMÃO EM INOX

*** RAMPA EXTERNA DE ACESSO DA PRAÇA DIRCEU DE OLIVEIRA MARTINS A RUA MALVINA PATRÍCIO**

- Colocação de piso em pedra olho de pombo, na cor cinza, flameado, dimensões: 60 x 30 x 1cm, na rampa que dá acesso da Praça Dirceu de Oliveira Martins a Rua Malvina Patrício, em toda a sua extensão;

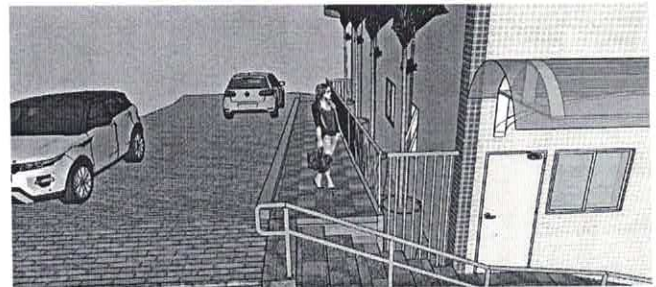
EXECUÇÃO DE PASSEIO C/1,20 NO NÍVEL DA RUA MALVINA PATRÍCIO
EXECUÇÃO DE CALÇADA EM DEGRAUS C/1,20 NO NÍVEL EXISTENTE
INSTALAÇÃO DE GRADE PARA SEPARAÇÃO DE AMBAS

- Instalação de grade em aço inox com tubo de 1 1/2" e tubo 3/4" intermediários para proteção e para separar o passeio da calçada, junto a Rua Malvina Patrício;

*** PASSEIO NO NÍVEL DA RUA MALVINA PATRÍCIO**

- Construção em concreto armado de passeio, no nível da Rua Malvina Patrício, com 1,20m de largura e instalação de piso em pedra olho de pombo, na cor cinza, flameado, dimensões: 60 x 30 x 1cm;

*** PASSEIO EM DEGRAUS NO NÍVEL EXISTENTE**

- Execução de calçada em degraus e instalação de piso em pedra olho de pombo, na cor cinza, flameado, dimensões: 60 x 30 x 1cm;

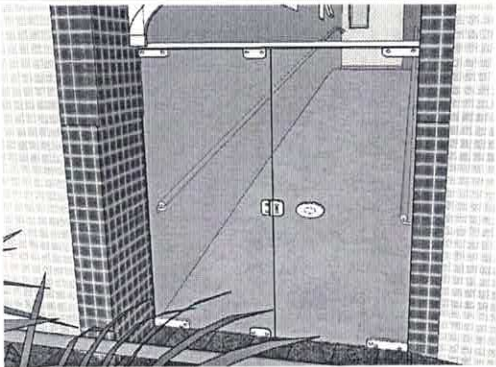
SUBSTITUIÇÃO DE CORRIMÃO EXISTENTE POR CORRIMÃO EM AÇO INOX DE 1 1/2"

*** RAMPA INTERNA DE ACESSO A CÂMARA**

- Retirada de corrimão existente e instalação de corrimão em aço inox de 1 1/2", em ambos os lados da rampa.

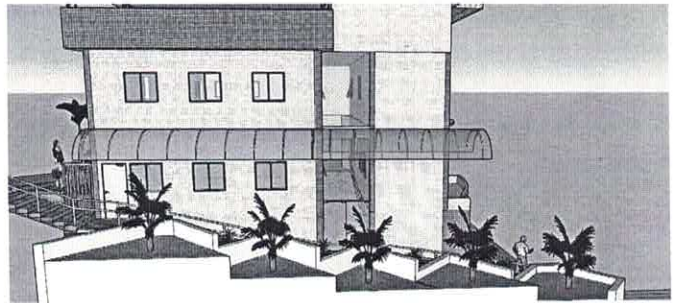
COBERTURA EM VIDRO LAMINADO CURVO ÚNICO

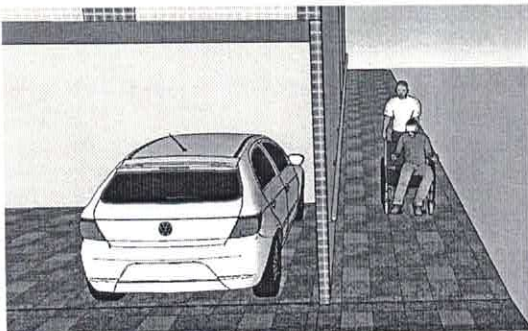
COLOCAÇÃO DE PEDRA OLHO DE POMBO FLAMEADA, 60 X 30 EM TODO O ENTORNO DO PRÉDIO, INCLUSIVE GARAGENS E CALÇADAS

Instalação de piso em pedra olho de pombo, na cor cinza, flameado, dimensões 60cm x 30cm x 1cm de espessura, em todo o entorno do Prédio como:

- Rampa de acesso a Câmara e ao plenário, em toda a sua extensão;
- Rampa de acesso público da Praça Dirceu de Oliveira Martins a Rua Malvina Patrício;
- Calçada da Fachada frontal da Câmara e Garagens;
- Passeio no nível da Rua Malvina Patrício e calçada existente no nível do Prédio da Câmara em degraus,

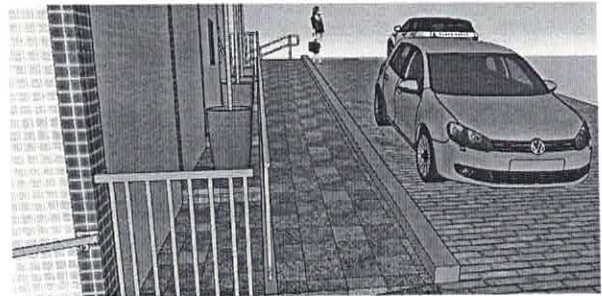
EXECUÇÃO DE PASSEIO C/1,20 NO NÍVEL DA RUA MALVINA PATRÍCIO
EXECUÇÃO DE CALÇADA EM DEGRAUS C/1,20 NO NÍVEL EXISTENTE
INSTALAÇÃO DE GRADE PARA SEPARAÇÃO DE AMBAS
